A urbanização desordenada de Bauru e os problemas decorrentes dos processos erosivos

Prof. Dr. Manuel Joaquim Duarte da Silva (DEC-UNESP/BAURU) manuel@feb.unesp.br
Prof. Antonio Carlos Barbieri (DEC-UNESP/BAURU) barbieri@feb.unesp.br

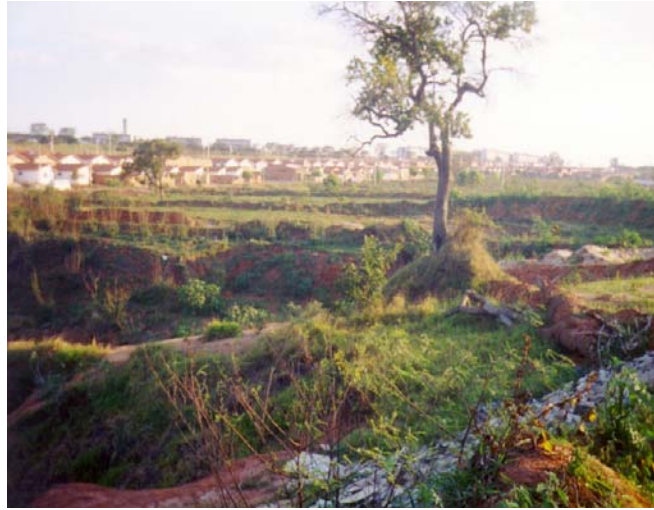
Figura 02- Aspecto geral da erosão da Vila Jussara e ao fundo o núcleo habitacional.

- **A Boçoroca da Vila Jussara:** essa boçoroca é um exemplo de loteamentos urbanos não planejados. Originou-se pela falta de planejamento do loteamento em área susceptível a erosões, agravado pela falta de pavimentação e galerias pluviais. A sua extensão atual está por volta de 1.000 metros e suas profundidades de até 8 metros, Essa boçoroca originou-se devido à construção de um núcleo habitacional; onde toda sua água, como as dos condomínios de edifícios residenciais Sabiás e Andorinhas, desembocava no interior da boçoroca sem nenhuma medida de dissipação de energia do escoamento, causando um aumento no processo erosivo.

As figuras 01 e 02 apresentam os estragos ocasionados pela ocupação irregular nas nascentes do córrego Água do Sobrado devido à construção dos condomínios Sabiás e Andorinhas e do Conjunto Habitacional Joaquim Guilherme de Oliveira.

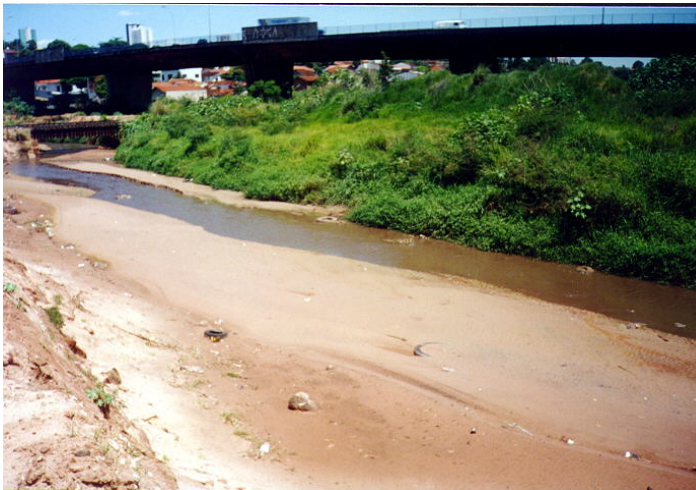
Figura 03- Aspecto geral dos bancos de areia ao longo do Ribeirão Bauru.

O escoamento das águas pluviais do interior dessa boçoroca vai desaguar no ribeirão Bauru, sendo que em épocas das grandes precipitações, pode-se acompanhar os seus problemas, visto que há a formação de grandes bancos de areia oriundos do material sólido proveniente dessa boçoroca, sendo freqüente a presença de *drag-lines* para a sua limpeza, conforme mostrado na figura 3.

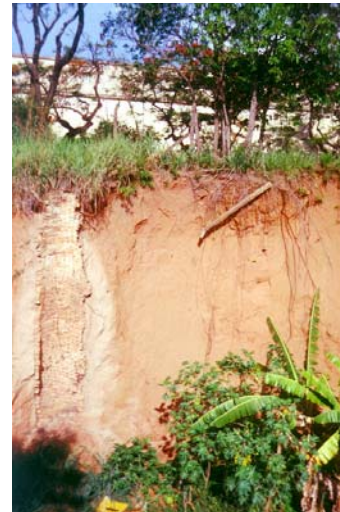
Figura 04- Aspectos degradantes da boçoroca da Vila Industrial

- **A Boçoroca da Vila Industrial:** essa boçoroca já foi alvo de reconstituição, no entanto o processo erosivo foi retomado com menor intensidade, sendo que no momento possui grande extensão e média profundidade, como mostra a figura 04. Há a presença de entulho nas bordas da erosão, material jogado tanto por moradores como também os provenientes da destruição de construções, sendo que no momento não oferece riscos devido à pequena atividade erosiva.

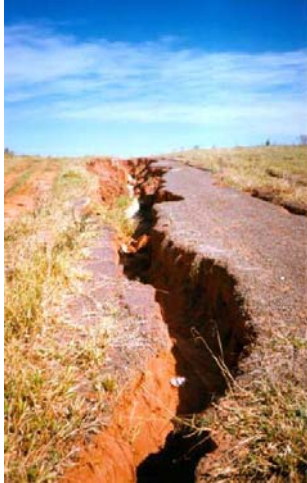
Figura 05- Lotes Urbanizados: aspectos degradantes da infra-estrutura.

- **A Boçoroca dos Lotes Urbanizados:** o loteamento denominado lotes urbanizados apresentava uma completa infra-estrutura em suas redes de água, esgoto e de águas pluviais; sendo que todas essas melhorias foram destruídas por processos erosivos, conforme mostram as figuras 05 e 06. Os processos erosivos nesse local ainda são perceptíveis, devido ao

aprofundamento das ravinas ali encontradas e principalmente pela presença de material assoreado.

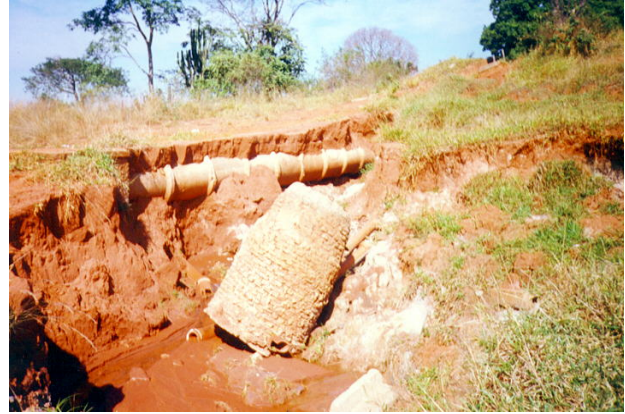
Figura 06- Lotes Urbanizados: impacto degradante em obras de drenagem.

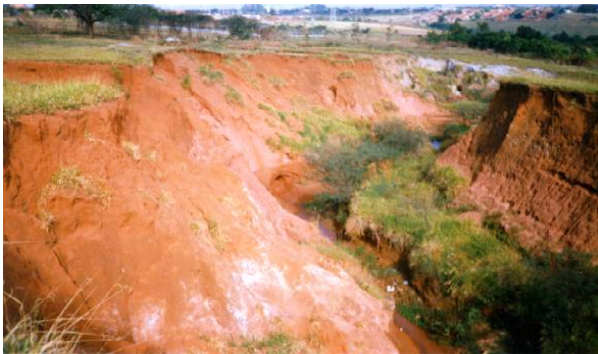
Figura 07- Pousada da Esperança I: aspectos degradantes ambientais dessa boçoroca.

- **As Boçorocas da Pousada da Esperança I e II:** essa boçoroca possui um quilômetro de extensão e em alguns trechos chega a ter 10 metros de profundidade, apresentando o fenômeno de piping em seu interior. A figura 07 mostra aspectos degradantes dessa boçoroca, quanto ao escoamento de lâmina d'água e a presença do lençol freático em suas paredes. No caso da boçoroca da Pousada da Esperança II observa-se o tipo de solo arenoso bastante propenso ao surgimento de erosões. A figura 08 mostra a presença de água no interior da boçoroca, que em contato com os resíduos provoca contaminação das águas subsuperficiais.

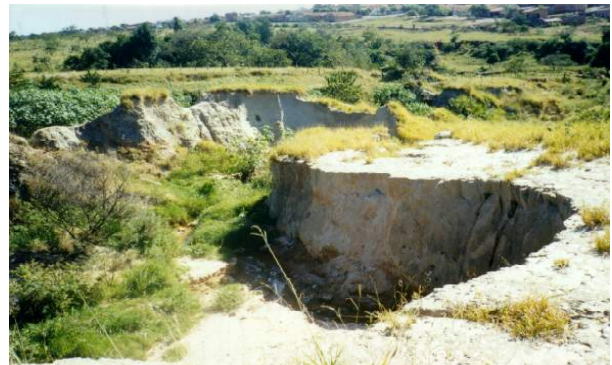
Figura 08- Pousada da Esperança II: o impacto degradante ambiental provocado pela boçoroca.
